# RESTAURACIÓN DEL DEPÓSITO ELEVADO DEL ANTIGUO MATADERO MUNICIPAL DE ARGANZUELA, EN LA PLAZA DE LEGAZPI (MADRID)

## RESUMEN

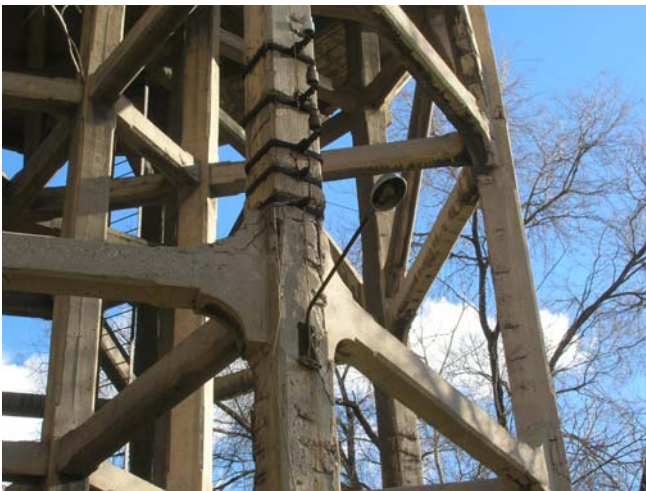
En general, la actuación ha consistido en proteger al hormigón del progreso de la carbonatación y su reposición en las zonas con lajación y desconchones; y a las armaduras de la oxidación, que además de provocar una pérdida de sección de acero, su hinchamiento provoca el desprendimiento del hormigón que la recubre. Estos daños han sido localmente fuertes, especialmente en zonas como la parte inferior de la losa de la cuba y el lateral más expuesto a la humedad del río Manzanares, que ha servido de apoyo además a varias líneas eléctricas que han debido generar corrientes parásitas en las armaduras, acelerando su proceso de oxidación (figura 2). Todos los daños que afectan al Depósito (excepto su cimentación), se han definido y pormenorizado en una Inspección Principal realizada previamente.

**Fig. 2 Estado de daños sufridos por las armaduras del depósito**

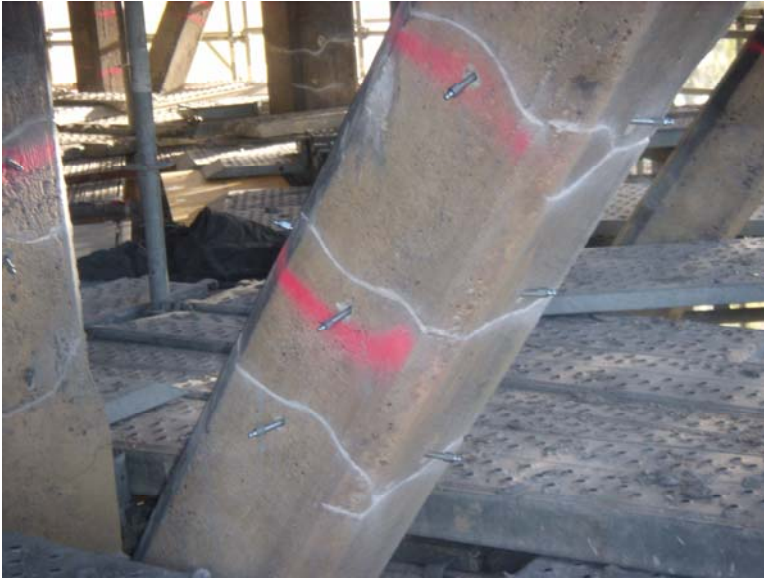
**Fig. 3 Inyección de las fisuras**

Las grandes fisuras (espesor mayor de 0,3 mm) localizadas en toda la estructura del depósito, se han reparado mediante inyección: previa limpieza de la fisura con agua a presión y cajado de labios de fisura con radial o cincel (figura 3).

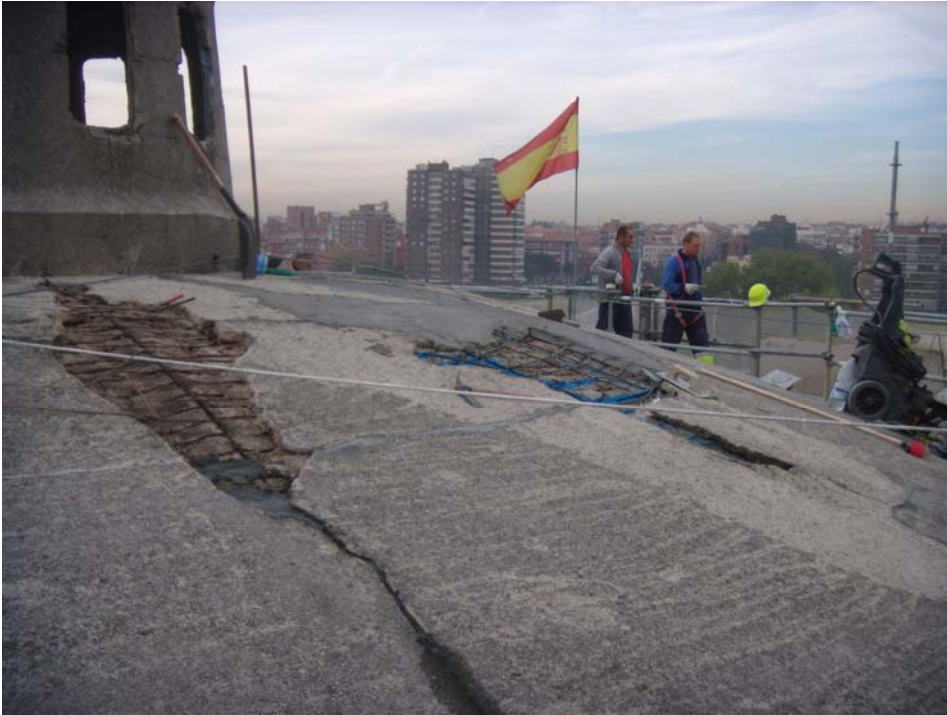
Mención especial merece la cubierta, que se encontraba fisurada radialmente en su totalidad, observándose amplias zonas con roturas completas, pero a la que no pudo accederse durante la Inspección Principal previa. La linterna central presentaba lajaciones con armaduras vistas y rotura, prácticamente completa, de la visera de ladrillo que posee. Los ladrillos de esta visera han caído sobre la bóveda de cubierta.

**Fig. 4 Reparación de los graves daños de la cubierta de la cuba del depósito**

En la cubierta del depósito, además del sellado de fisuras, reparación de lajación, etc... se ha procedido a la reparación de las roturas localizadas existentes (Fig. 4), mediante encofrado inferior de la zona afectada y vertido, con consistencia fluida de un mortero de altas prestaciones mecánicas y retracción compensada. Como se ha podido inspeccionar interiormente con detalle durante la obra, y dado que presenta un estado de deterioro acusado, se decidió apear completamente la cubierta. Su superficie interna se ha tratado con un producto mineralizador que aprovecha la porosidad para proporcionar resistencia mecánica. Además, por la cara superior y en una corona de la cubierta próxima a la linterna, se dispondrá un refuerzo con venda de tejido de fibra de carbono de 30 cm de ancho, adherida con resina prepoxy, y disposición radial (Fig. 5).

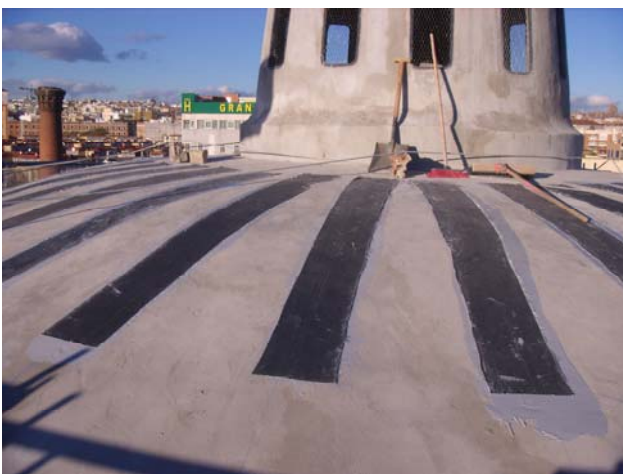
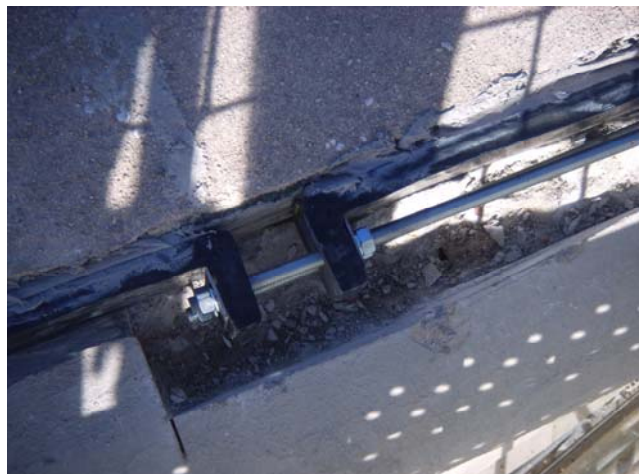
**Fig.5 Fibra de carbono en cubierta**

Esta última actuación pretende evitar la patología, casi sistemática; detectada en dicha zona del casquete esférico de la cubierta, coincidente con las áreas con degradación más acusada (e incluso con pérdidas completas de sección), en las que se manifiesta claramente a la vista una deformación con curvatura convexa en planos verticales radiales, debida a flexión negativa en dichos planos y provocada por el peso de la linterna, junto con el pequeño espesor de la cubierta y la ausencia de armadura radial exterior en dichas zonas. Esta patología se ha podido, con los medios actuales, contrastar numéricamente con un modelo de cálculo mediante elementos finitos, que detecta la corona afectada y predice la patología producida con una precisión sorprendente. Por último, se dispuso una banda de fibra de carbono activa en el perímetro circular del apoyo del casquete esférico, sobre las paredes de la cuba. La puesta en carga de esta banda introduce unas fuerzas radiales sobre la cubierta, que además de comprimirla favorablemente, facilitan su desapeo.
